**广州锌片厂地块（不含安置房）1#基坑
污染土壤清挖及回填土修复
阶段性效果评估报告
（简本）**

土地使用权人：广州市土地开发中心

修复效果评估单位：广东中加检测技术股份有限公司

编制日期：二〇二二年四月

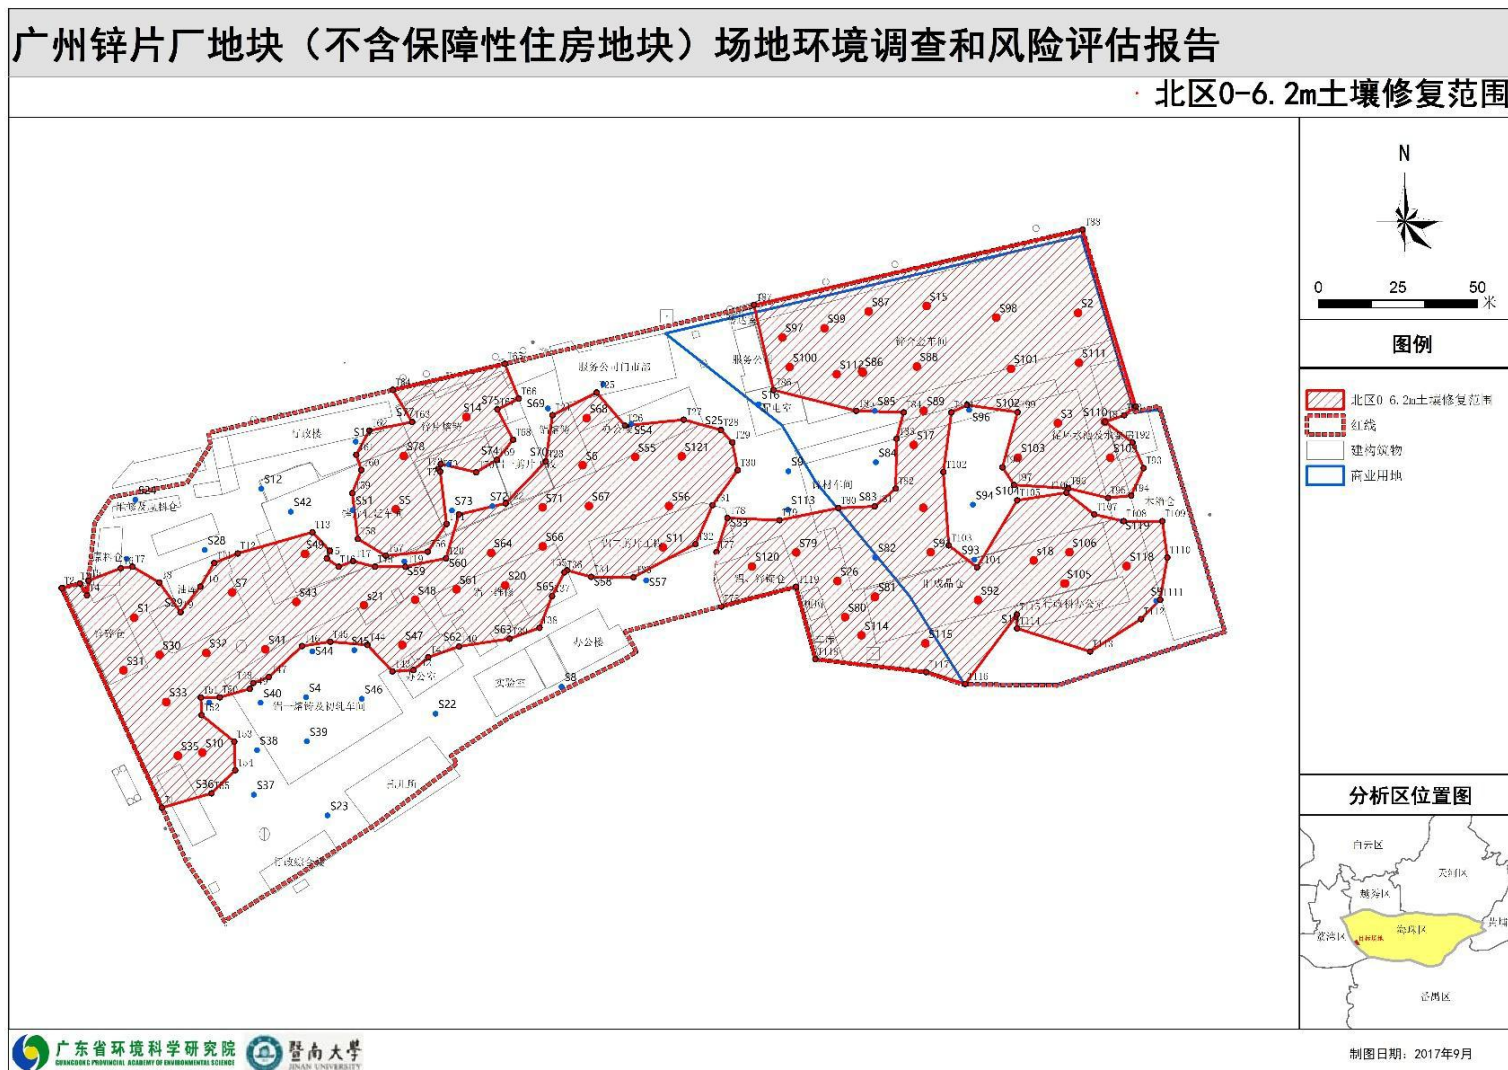
图3.2-5 北区土壤不同深度修复范围汇总图

场地土壤中污染物超过修复目标值的最大深度为 6.2m。土壤不同深度中的关注污染物共有 3 种，分别为重金属、多环芳烃、总石油烃。总修复土方量为 61687m³。土壤修复范围见图 3.1-5。

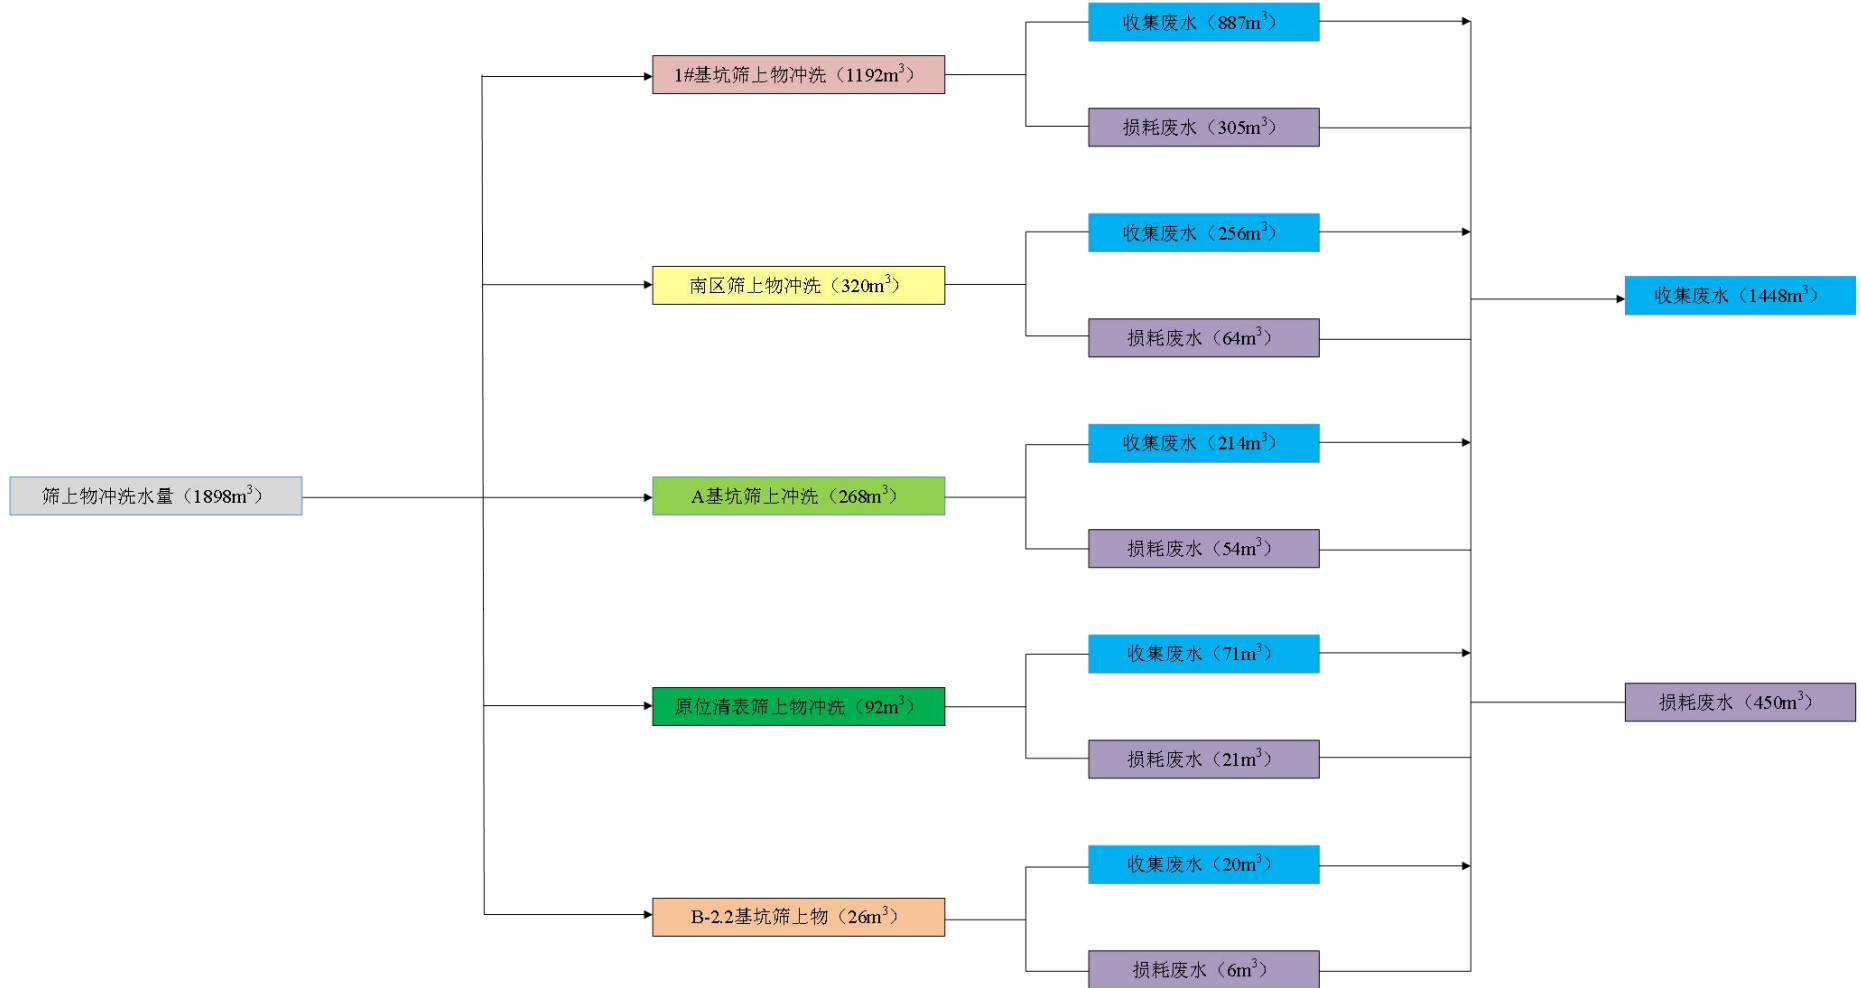
图 3.2-27 冲洗废水平衡图

本项目污染土筛分破碎产生的筛上物，统一于筛上物冲洗区经清洗处理达标后场内堆存，冲洗产生的废水经收集后集中处理。本项目收集到冲洗废水量为 1448m³ 废水，其中 1#基坑筛上物冲洗收集的冲洗废水 887m³，南区非安置房区筛上物冲洗收集的冲洗废水 256m³，江边原位清表土筛上物冲洗收集的冲洗废水 71m³，B-2.2 基坑筛上物冲洗收集的冲洗废水 20m³。

筛上物冲洗使用水量 328m³，收集废水 1448m³，附着在筛上物表面及蒸发等过程的损耗水量为 450m³。
