广州锌片厂南区保障性住房地块

土壤污染修复效果评估报告

项目名称：广州锌片厂南区保障性住房地块土壤污染修复效果评估

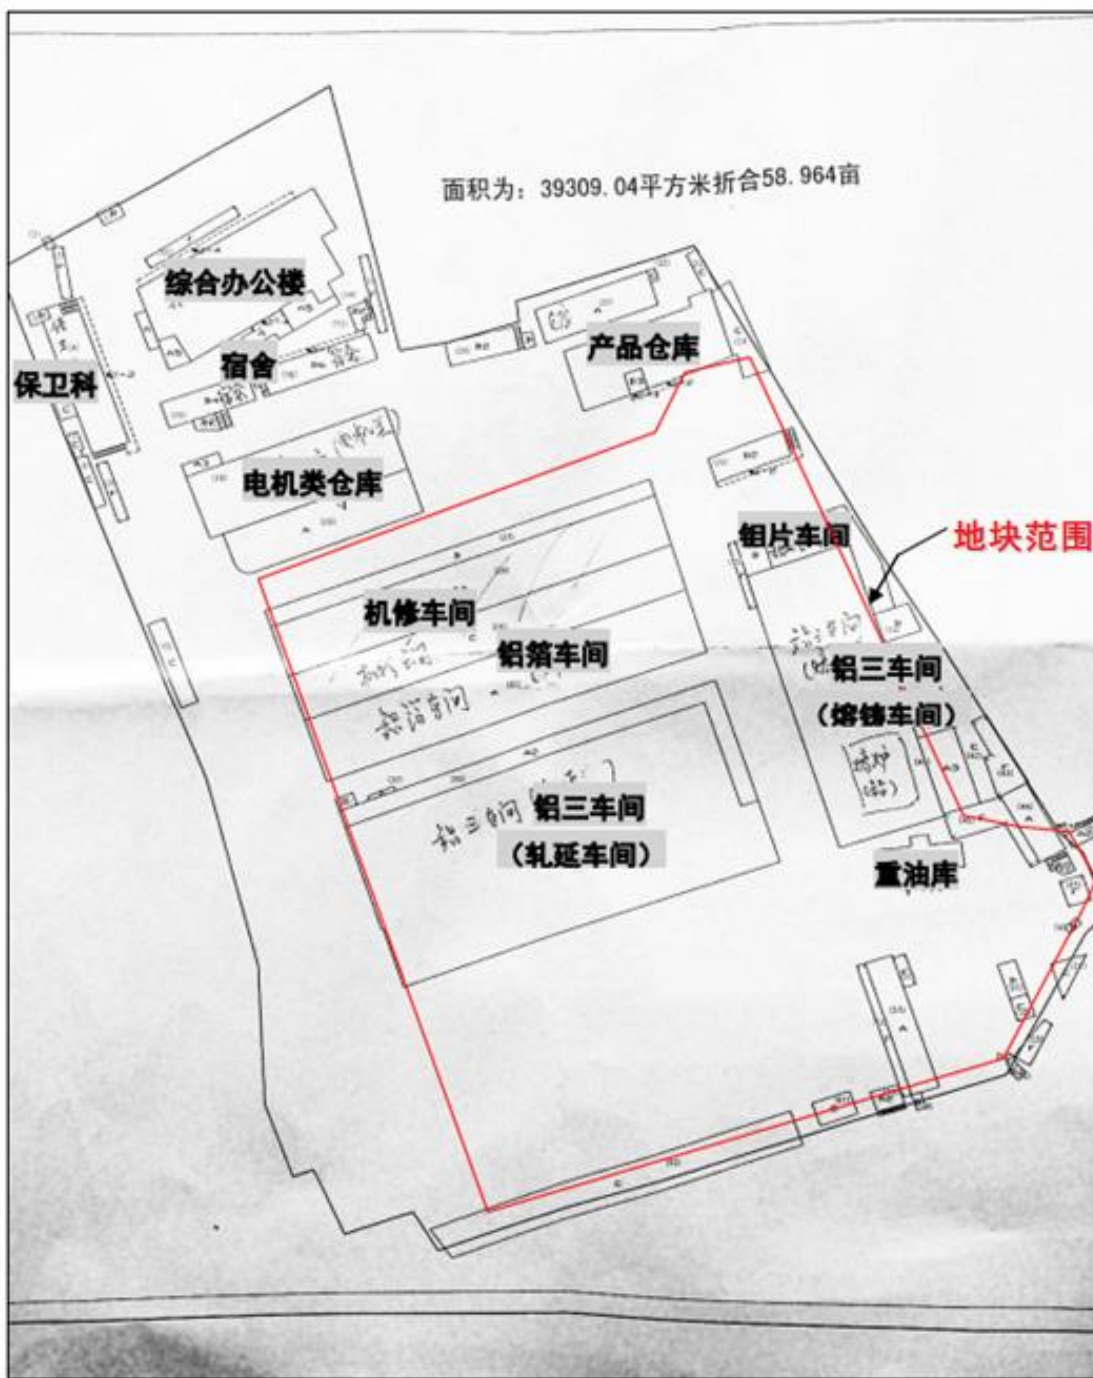
图 3.1-9 地块平面布置图

锌片厂南区地块的平面布置图见下图，主要包括保卫科、综合办公楼、宿舍、仓库（机电、重油）、机修车间、铝车间（熔铸、轧延）、铝箔车间、组片车间、仓库（产品和电机类）等，本地块——广州锌片厂南区保障性住房地块主要包括铝箔车间、机修车间、铝三车间（熔铸、轧延）、组片车间、重油库等。

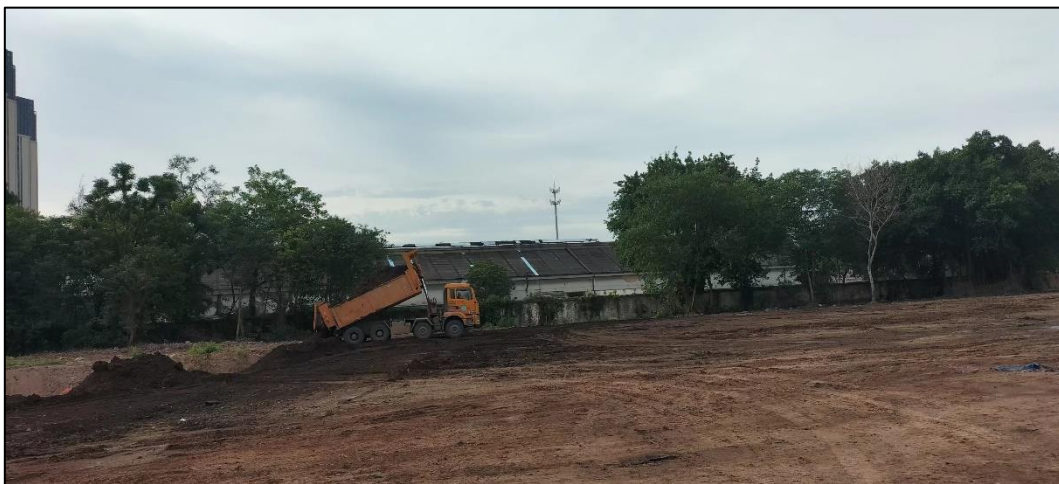
图 3.2-52 基坑回填

2022年9月19日，地块阶段性效果评估报告通过了广州市环境技术中心组织的专家评审工作，2022年10月1日地块开始进行基坑回填。回填的介质包括9085m³的清洁土、214m³的有机筛上物、360m³的有机疑似污染土、1085m³的重金属疑似污染土和138m³的重金属筛上物，总计方量14957m³。回填时按照由南向北退步回填，优先回填深基坑（AZF-5）。

（1）工艺流程：基底整平—分层铺土、耙平—机械碾压—修平整—验收。

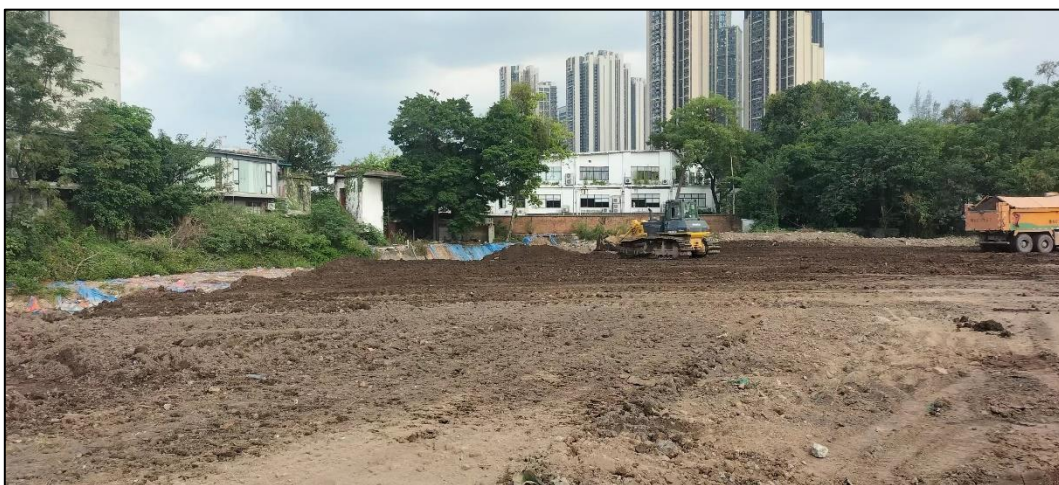
图 3.2-53 推平及碾压

（3）回填土一次虚铺厚度不得超过2m，用挖机整平，再使用挖机碾压压实，每层碾压遍数一般不得少于4遍，并且随压随整平，留踏步槎的部位适当增加压实遍数。

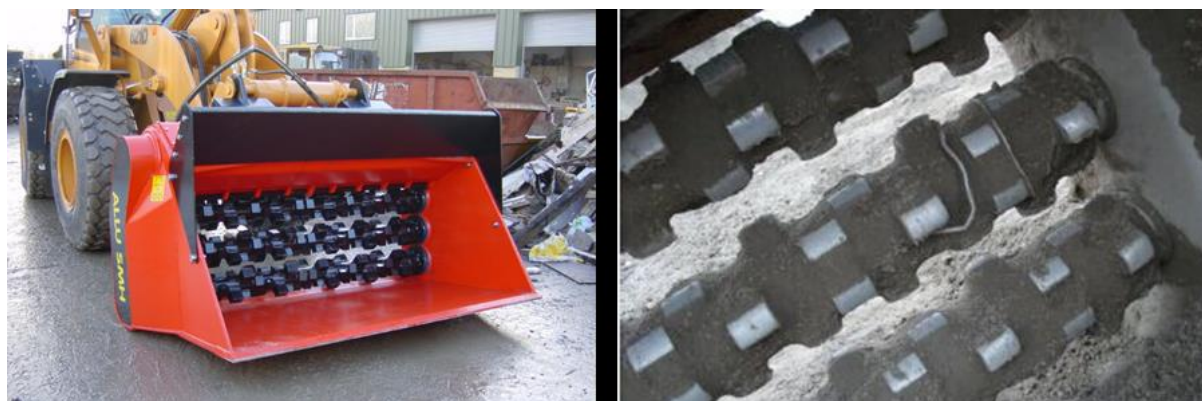
图 7.3-9 ALLU 筛分破碎斗

修复实施单位对重金属污染土壤筛分破碎斗，使用斗型号 DH2-23（三个辊轴长 2.3m，见图 7.3-9），斗的有效容积为 1.7m^3 ，每小时有效容积为 $40\text{-}60\text{m}^3$ ；该设备使用 X75 刀板，三个辊轴长 2.3m，筛分破碎后的粒径保持在 50mm 以下，5%-10%保持在 5cm，90%-95%保持在 5cm 以下。
