# 天河区广氮马鞍山AT0607019地块

## 土壤污染风险评估报告（变更）

（简本）

土壤污染风险评估单位：广东中加检测技术股份有限公司

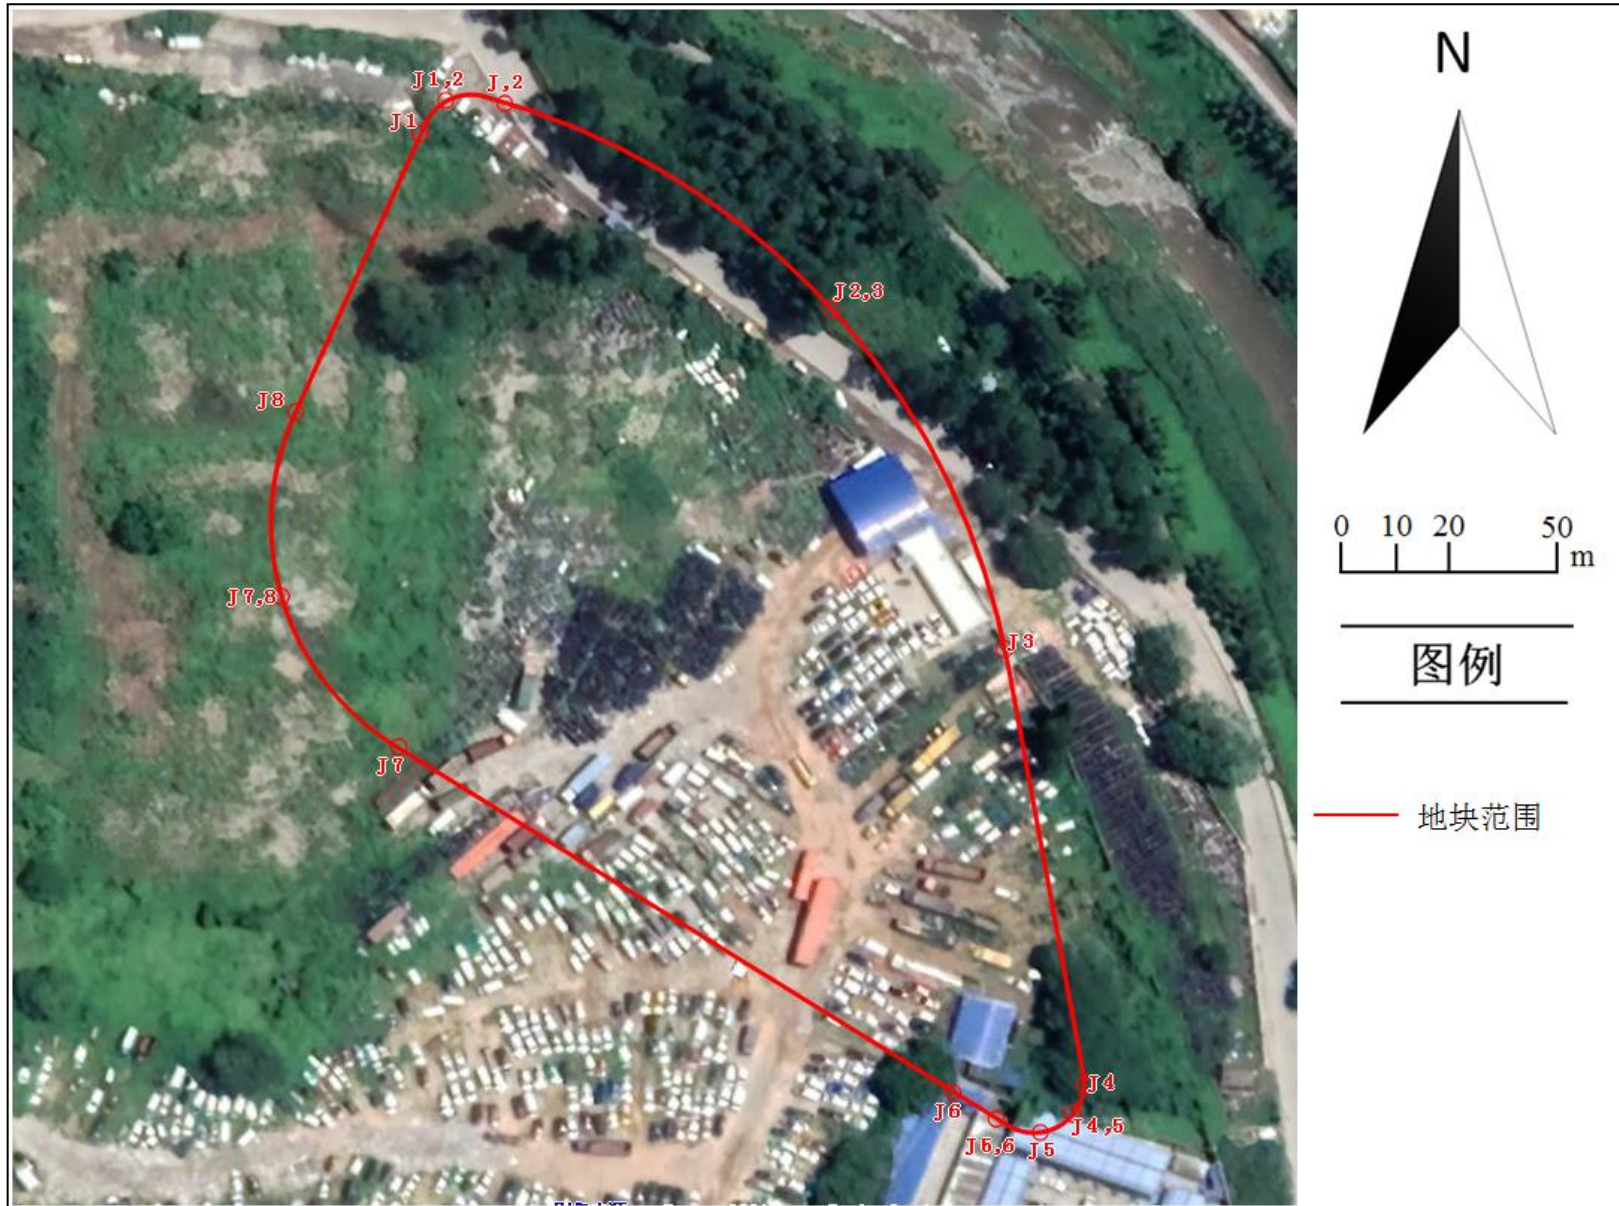
图 1.7-1 本地块风险评估范围图

本地块风险评估范围见图 1.7-1。
