**大湾区教育学术交流中心（荔湾）真光中
学分部建设项目地块土壤污染状况**

初步调查报告

（备案稿）公开版

土壤污染状况调查单位：广东中加检测技术股份有限公司

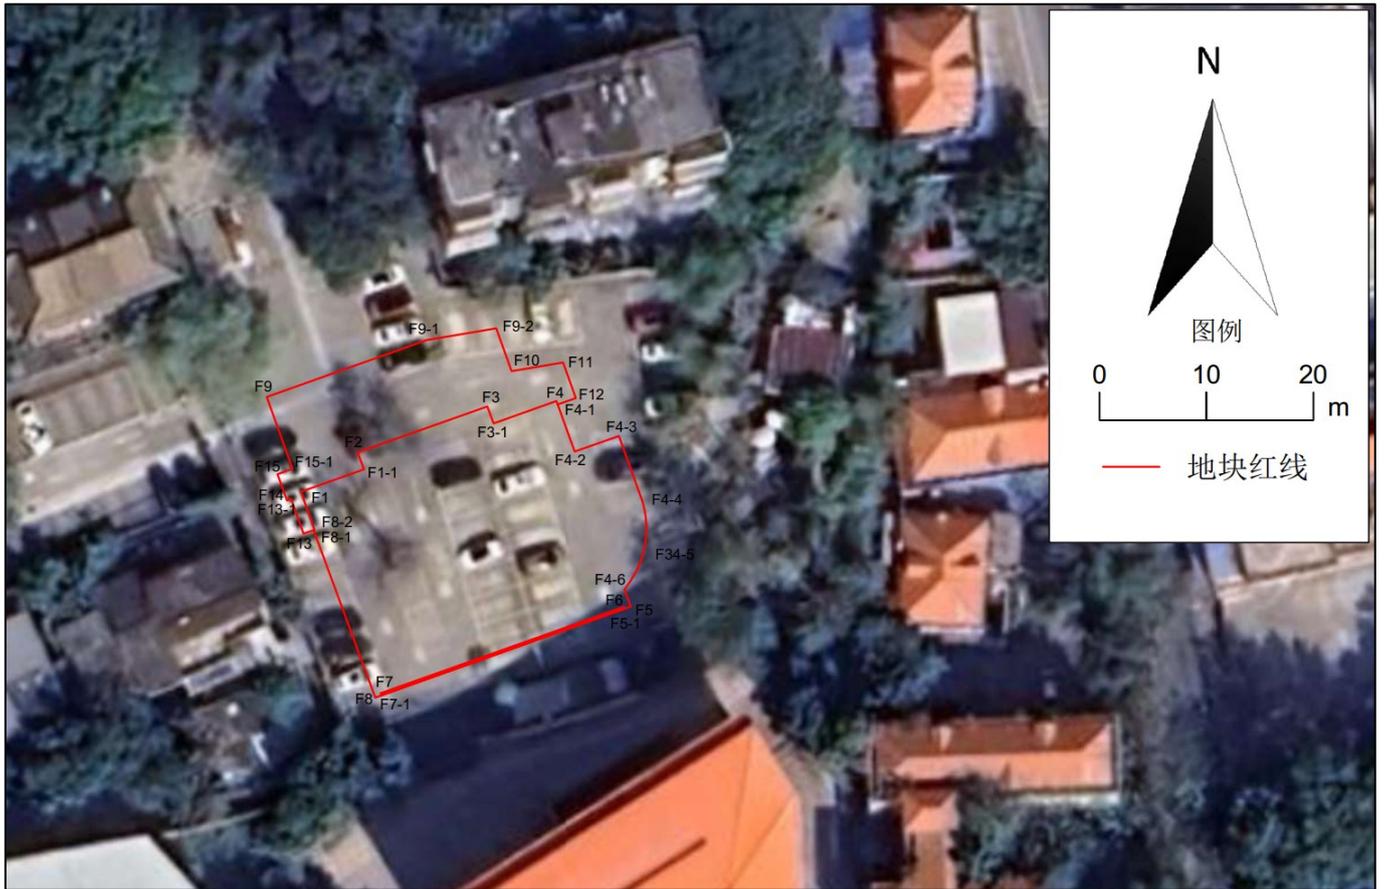
图 1.3-1 调查地块范围

调查地块位于广州市荔湾区培真路 17 号，广州市真光中学东南角停车场内，总面积为 809.44 平方米。

本地块调查范围见图 1.3-1，地块红线范围拐点坐标见表 1.3-1。

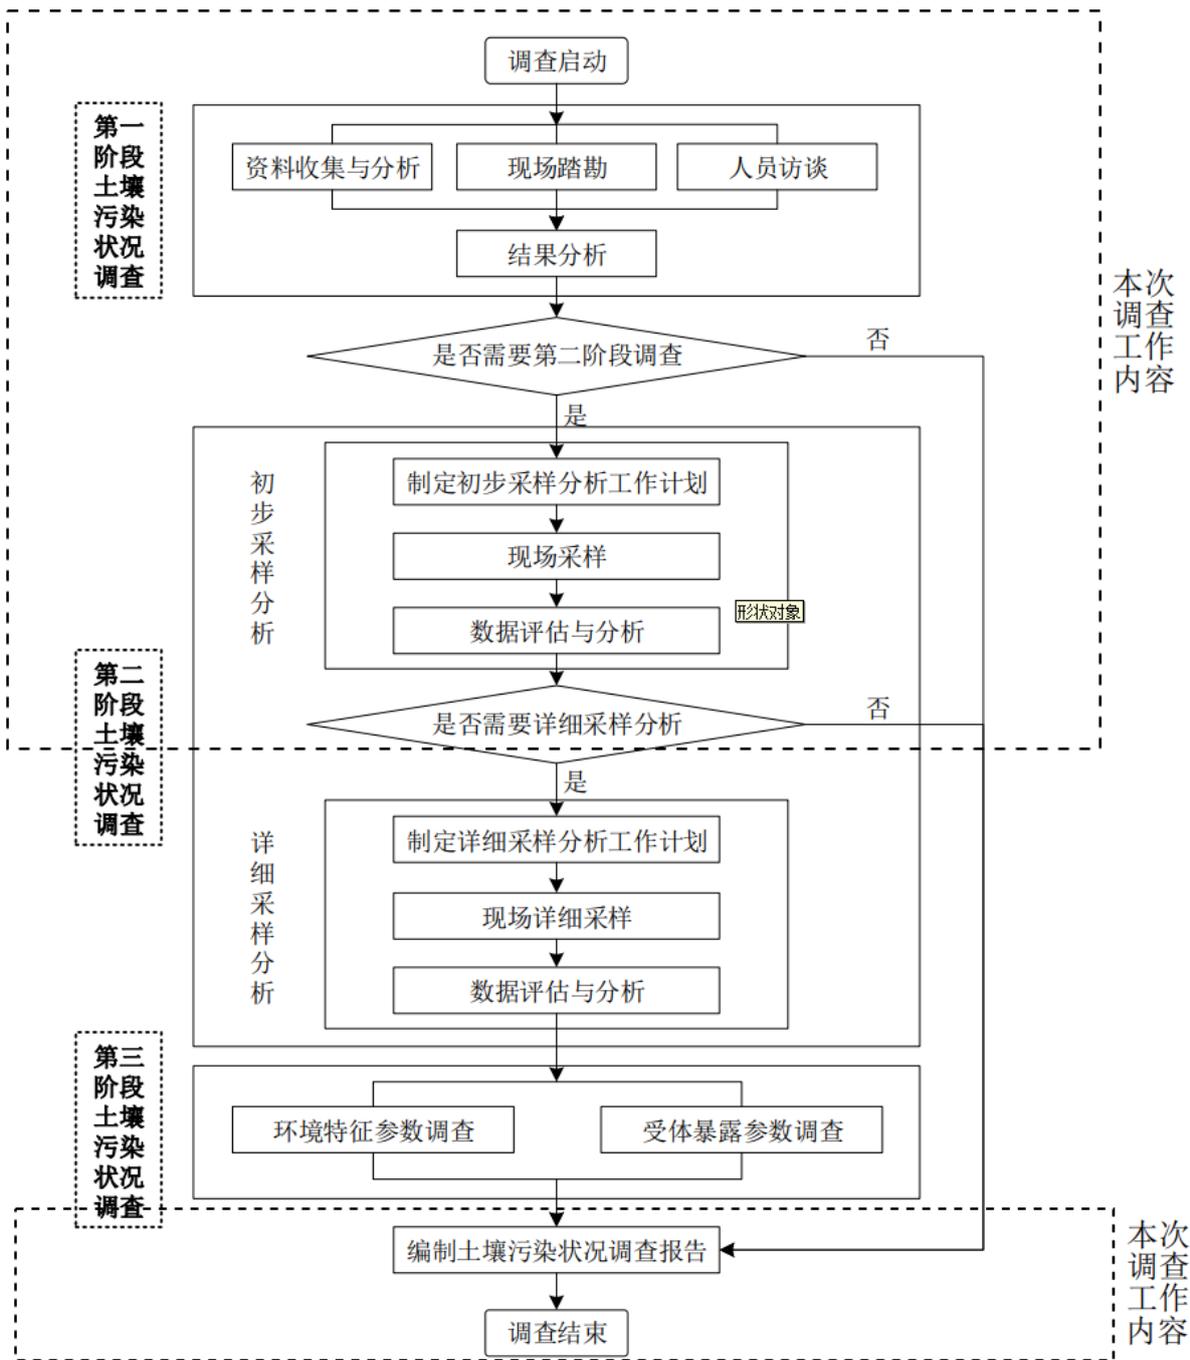
图 1.4-1 调查技术路线

根据《建设用地土壤污染状况调查技术导则》（HJ 25.1-2019）、《建设用地土壤污染防治 第1部分：污染状况调查技术规范》（DB4401/T 102.1-2020）和《广东省建设用地土壤污染状况调查、风险评估及效果评估报告技术审查要点（修订版）》（2024年10月）要求，并结合国内主要污染场地环境调查相关经验和地块的实际情况，开展地块土壤污染状况初步调查。

（1）第一阶段土壤污染状况调查

以资料收集、现场踏勘和人员访谈为主的污染识别阶段，主要目的为判断该场地是否存在潜在污染源。对于潜在的污染源，则识别可能存在的污染物，以确定进一步调查工作需要关注的目标污染物和污染区域。

（2）第二阶段土壤污染状况调查

以采样与分析为主的污染证实阶段，若第一阶段土壤污染状况调查表明地块内或周围区域存在可能的污染源，以及由于资料缺失等原因造成无法排除地块内外存在污染源时，进行第二阶段土壤污染状况调查，确定污染物种类、浓度（程度）和空间分布。

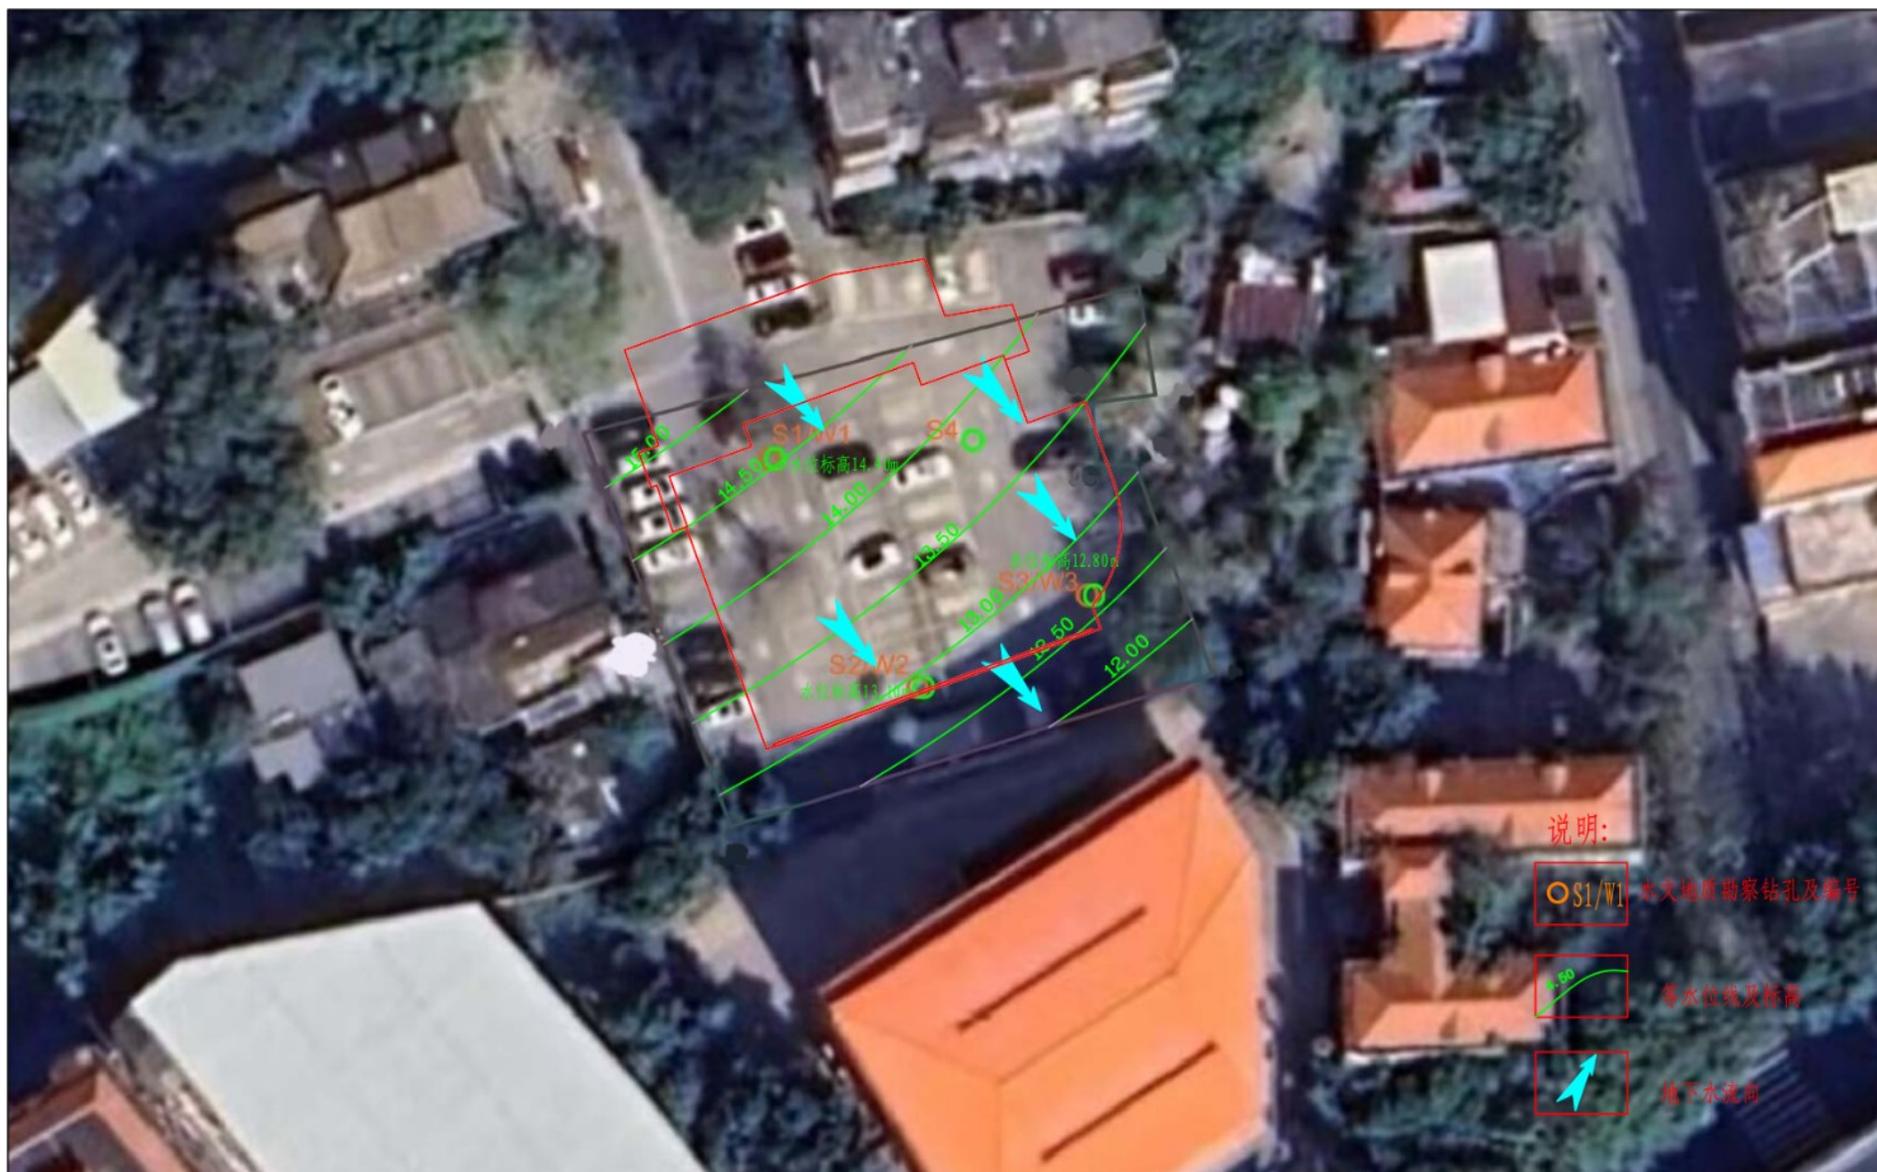
图 2.2-1 本地块地下水流向示意图

本地块调查共设置 3 个地下水监测井，初步调查阶段，项目组利用监测井测量的地下水位数据结合地勘分析，地下水水埋深度为 3.50m~4.00m，水面高程为 13.8m~14.36m，地下水整体流向大致为自西北向东南。

本地块地下水水位及高程信息见表 2.2-1，地下水等水位示意图见图 2.2-1。

根据地块所在区域地下水流向（自西北向东南），在地块内布设地下水监测井3口，上游位置设置1口，下游位置设置2口。

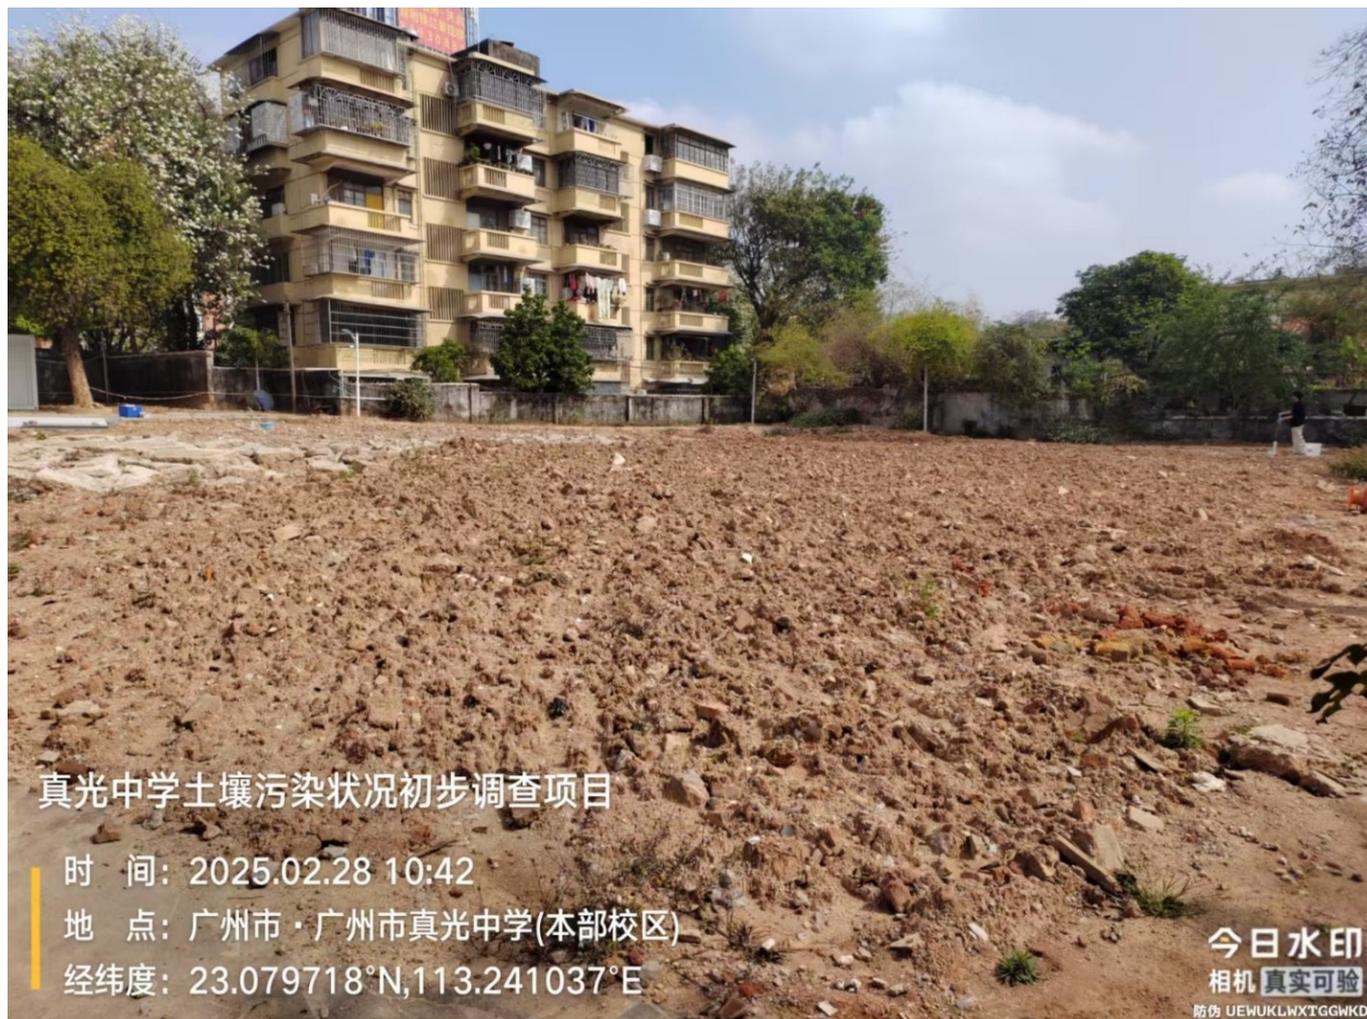
图 2.4-1 调查地块现状图

本地块位于广州市荔湾区培真路 17 号，广州市真光中学东南角校内停车场，现空置。地块现状图见图 2.4-1。

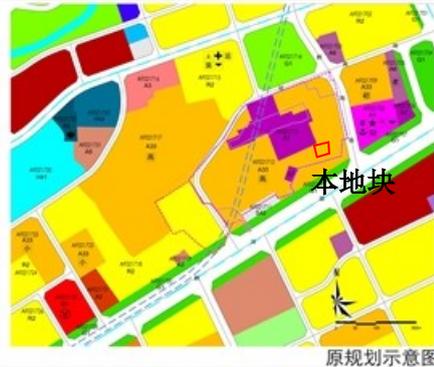
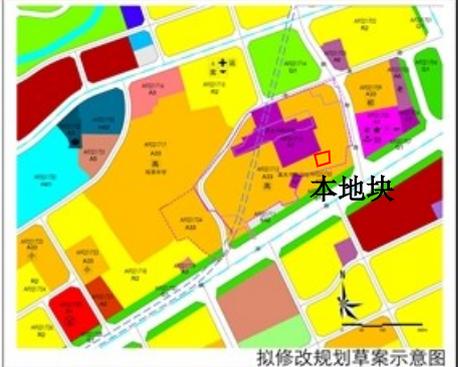
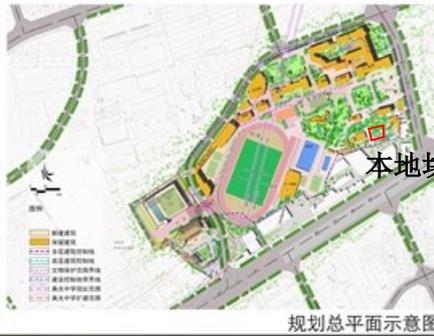
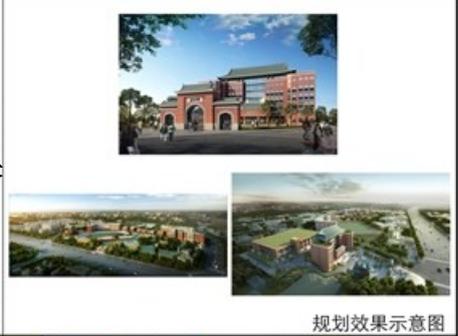
图 2.5-1 本地块控制性详细规划图

本地块未来规划用途为中小学用地（A33）。拟建设占地面积为 809.44 平方米的交流中心，地下一层，地上三层，用于大湾区教育学术交流的会议报告场所及部分住宿用途。其功能场室主要为：报告厅、接待室、宿舍、卫生间、地下车库、设备用房。

申请修改内容：
 1. 修正15m规划道路线位。
 2. 新增AF021734地块为真光中学扩建用地，用地性质为中小学用地（A33），用地面积14480m²，建筑密度35%，绿地率35%，配建停车位200个。新建建筑高度须符合方柱钟亭文物保护单位的高度控制要求。
 3. 依据权属情况，将AF021712切分为AF021712与AF021735两块用地，用地属性均为中小学用地（A33）。
 4. AF021712、AF021734及AF021735地块合计最小办学规模为54班，总建筑面积按相关规范要求控制。
 5. 根据用地权属范围与规划道路修改，修正AF021717地块边界与用地面积，取消容积率与建筑量控制指标，其余指标保持不变，学校最小办学规模为50班，总建筑面积按相关规范要求控制。
 6. 将AF021718用地面积修改为36925m²，容积率、建筑密度、绿地率等控制指标不变。
 7. 根据用地权属范围与规划道路修改，修正AF021720、AF021710、AF021711地块边界与用地面积，其他控制指标不变。

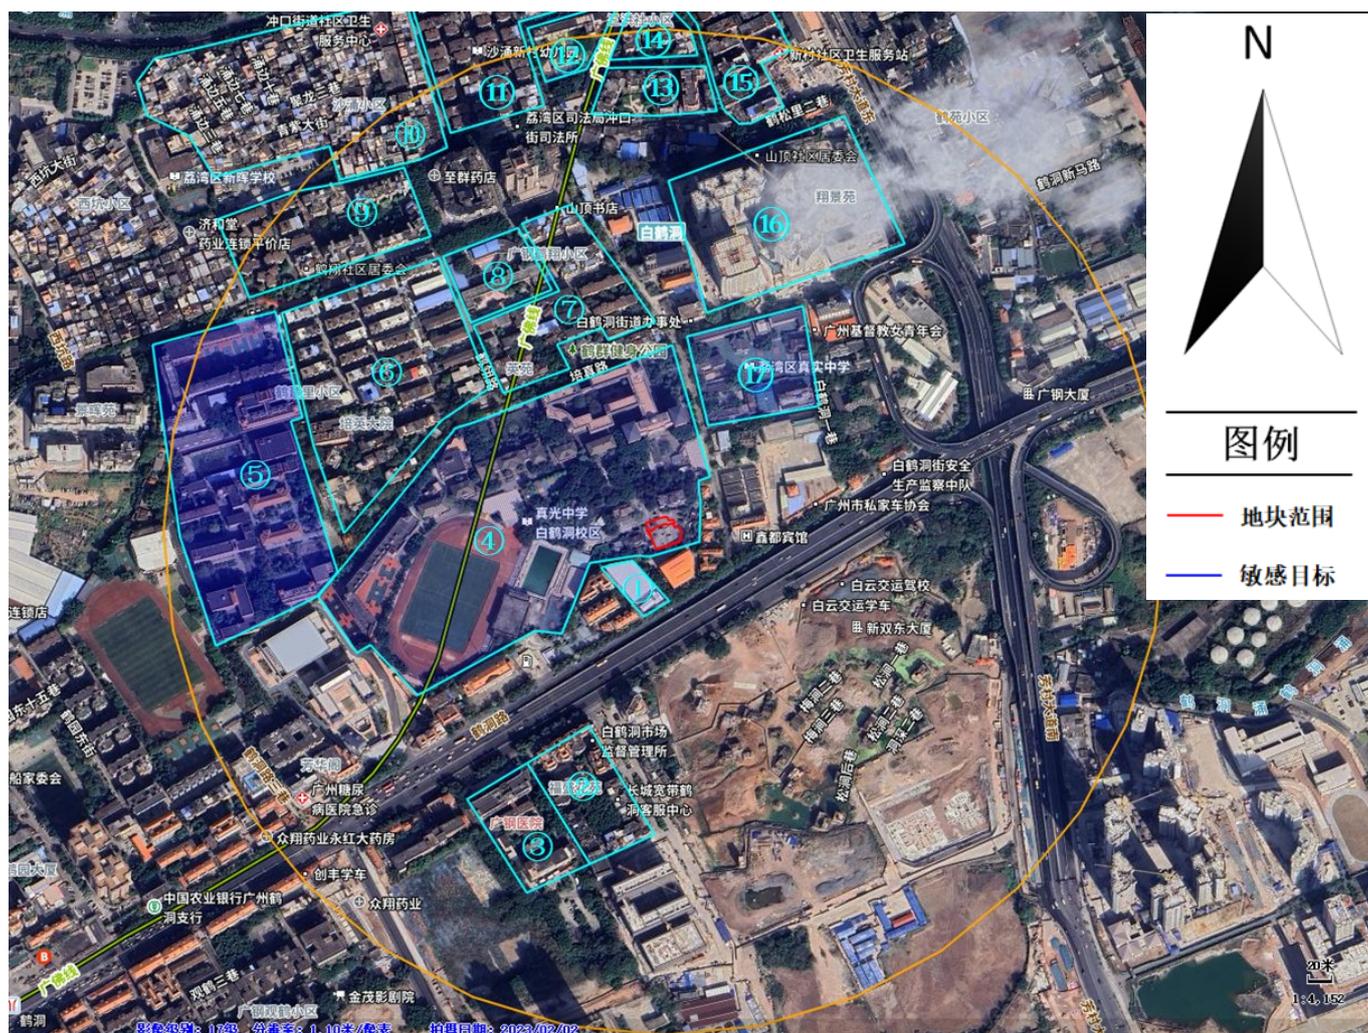
图2.7-1 地块周边500m范围敏感目标分布示意图

本地块周边500m范围内有多个环境敏感保护目标，包括广州穗康颐养院、福盛花苑、广钢医院、广州市真光中学、广州市荔湾区真实中学等各类敏感建筑物。

周边环境敏感目标分布情况见图2.7-1。

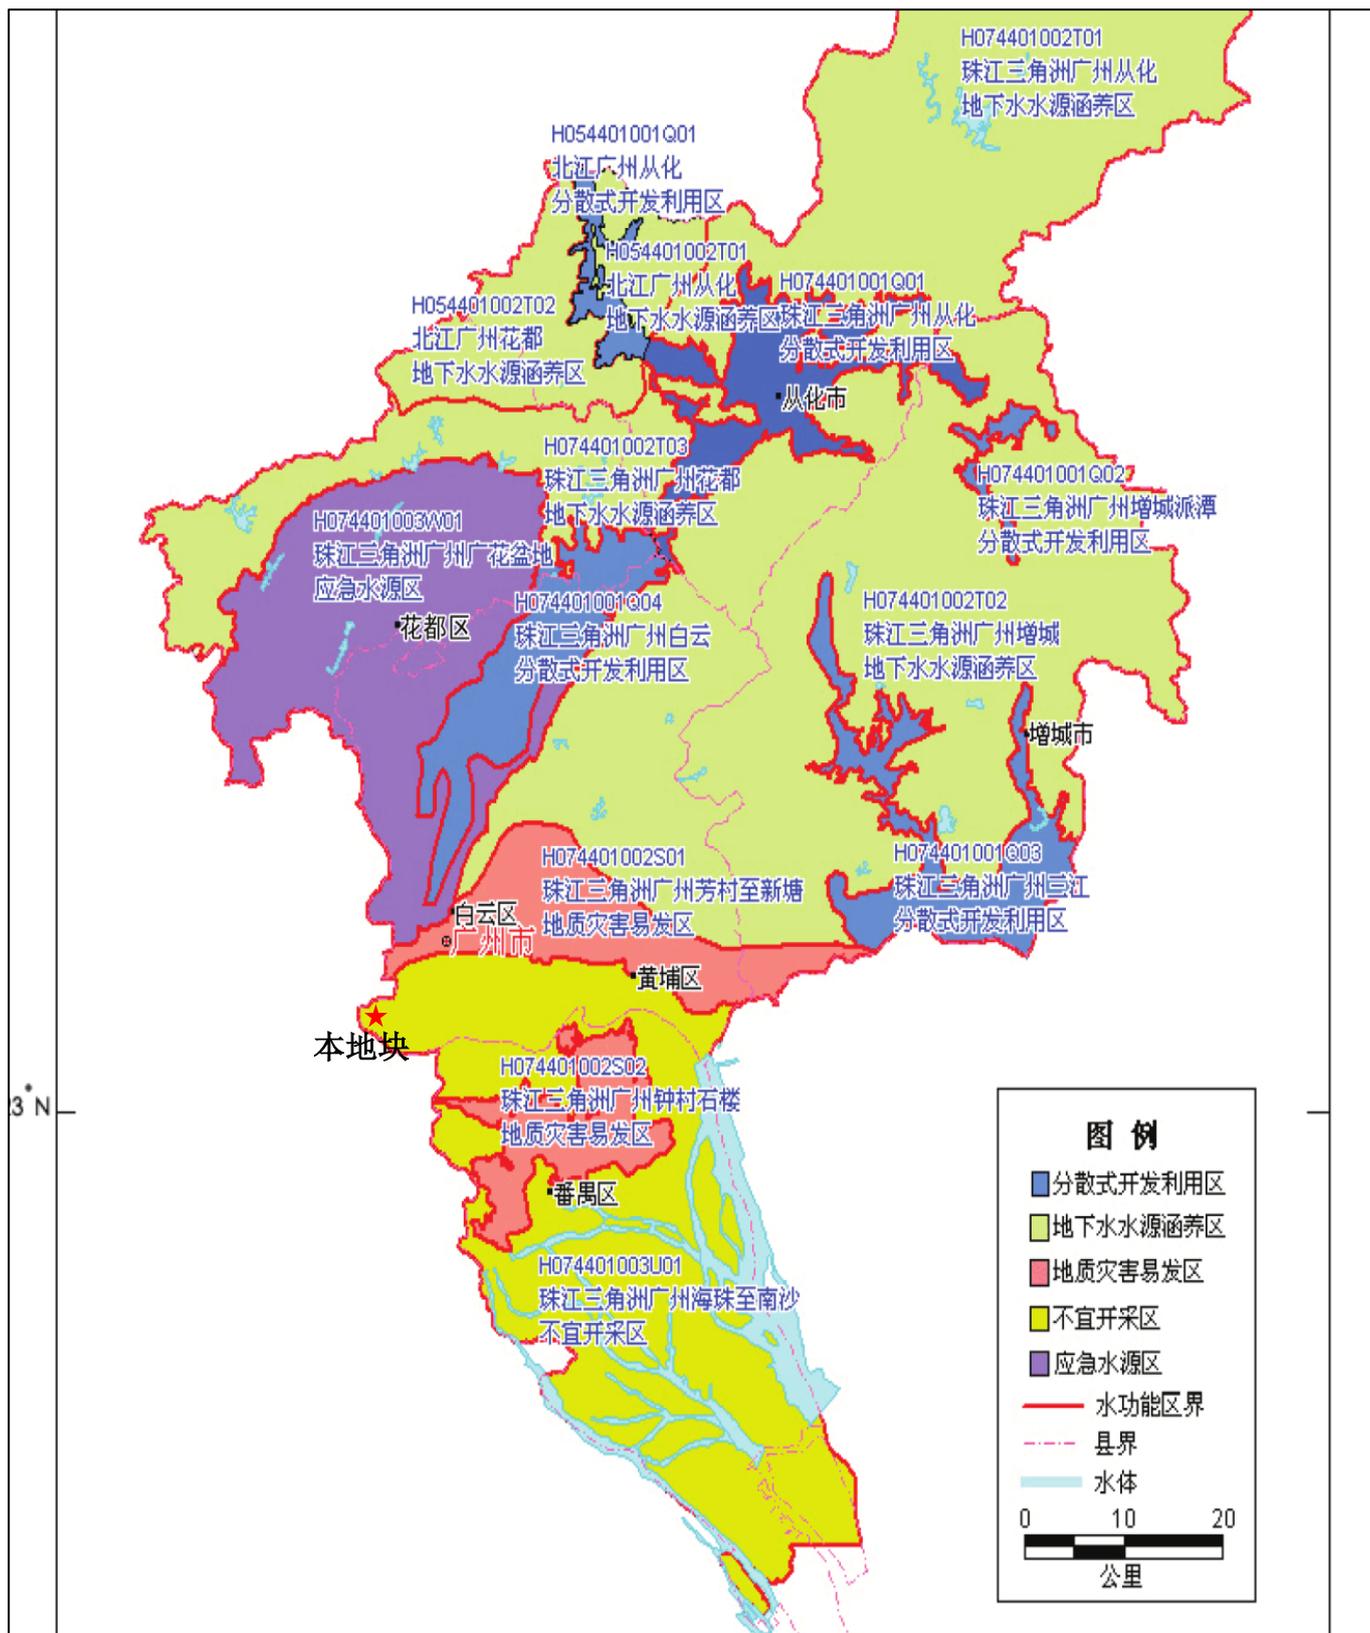
图2.8-1 本地块所在区域地下水功能区划

根据《广东省地下水功能区划》（粤办函〔2009〕459号）的地下水功能区划分，调查地块所在区域的地下水功能区属于场地所在区域浅层地下水划定为属“珠江三角洲广州海珠至南沙不宜开采区”。

根据《广东省浅层地下水功能区划成果表（按地级行政区统计）（2009）》，地块所在区地下水类型为孔隙水、裂隙水，水质现状为地下水V类区；地下水功能区保护目标为维持《地下水质量标准》（GB/T 14848-2017）V类现状。

根据《广东省城市饮用水水源保护区划分成果表》，地块不属于饮用水水源保护区和准保护区内。地块地下水污染羽不涉及地下水饮用水源补给径流区和保护区。

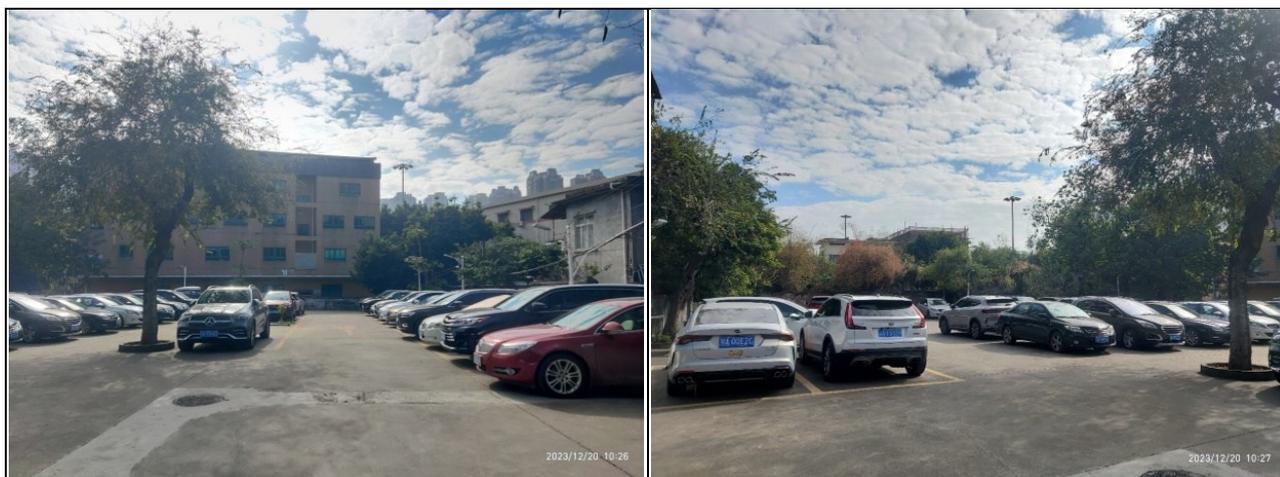
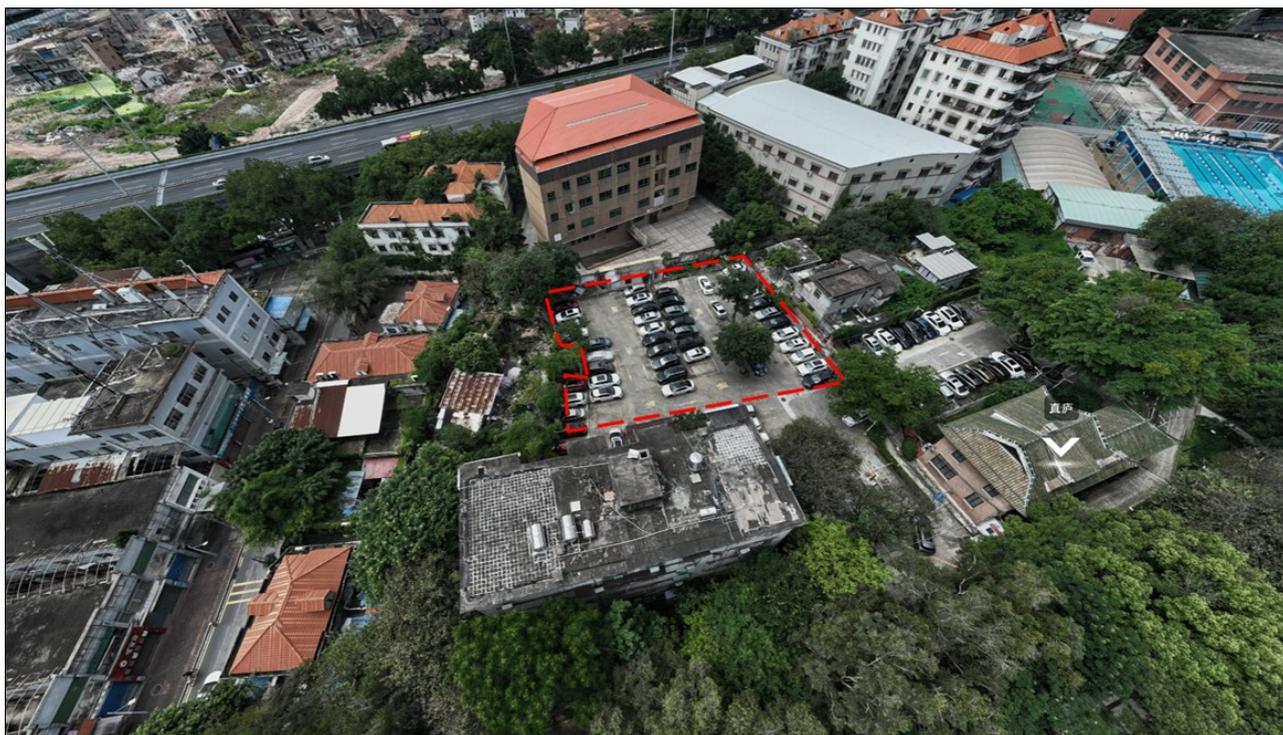
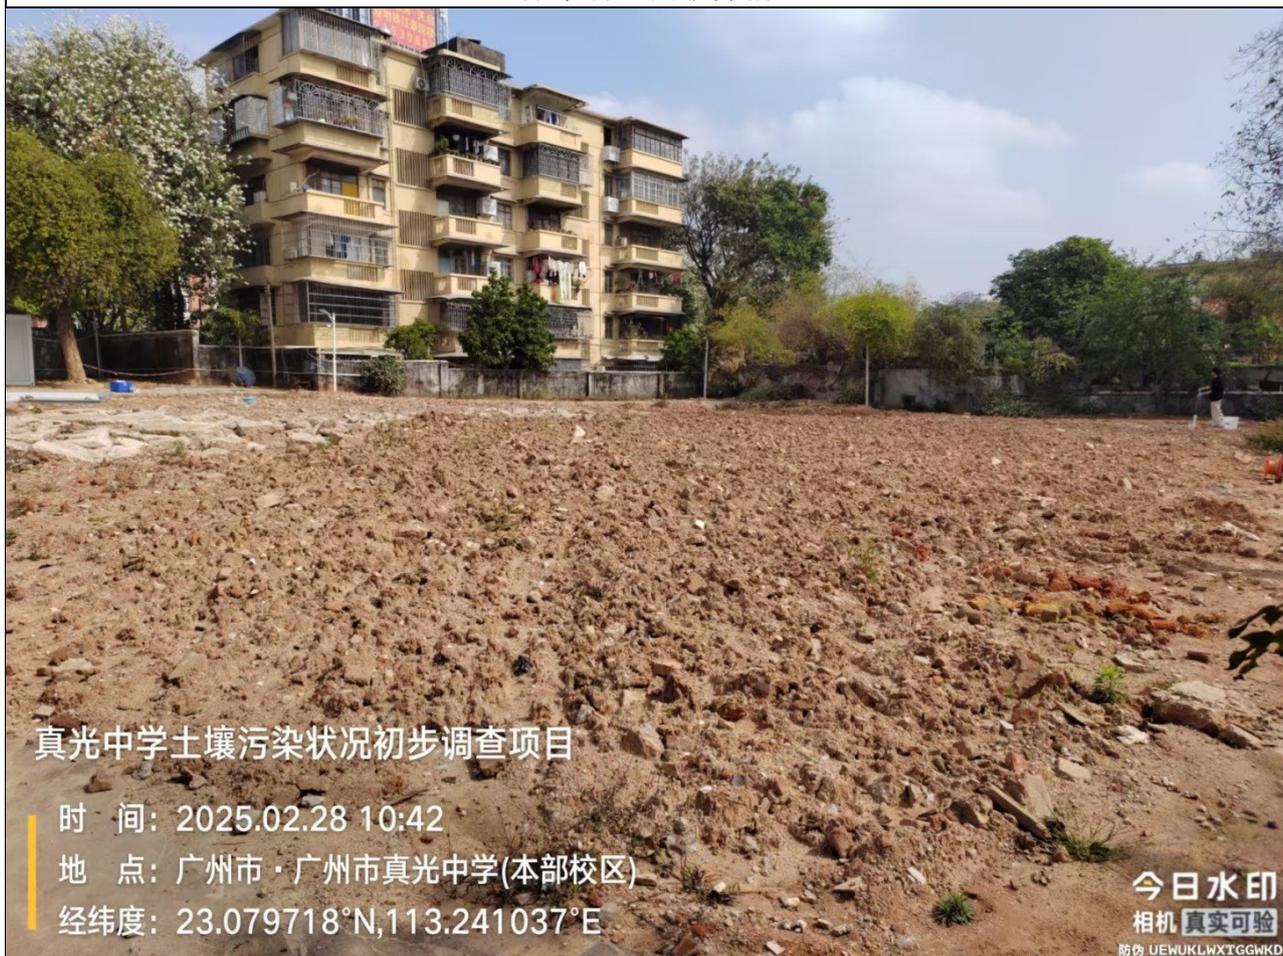
图3.3-1 地块现状图

踏勘过程中未闻到异常或刺激性气味，未发现有罐、槽以及废物临时堆放的污染痕迹，未发现可能造成土壤和地下水污染的情形。

踏勘过程中未闻到异常或刺激性气味，未发现有罐、槽以及废物临时堆放的污染痕迹，未发现本地块存在被污染迹象。

综上所述，本地块及周边区域主要为学校、居民区等，无化学品、废弃物储存处置设施，未发现存在来自周边污染源的污染风险。本地块及周边地块现状详见图 3.3-1。

停车场地面破除前

停车场地面破除后
