**广州从化区禾仓村城中村改造项目客运站旁 32 亩
集体用地土壤污染状况初步调查报告
(简本)**

土壤污染状况调查单位：广东中加检测技术股份有限公司

编制日期：二〇二六年六月

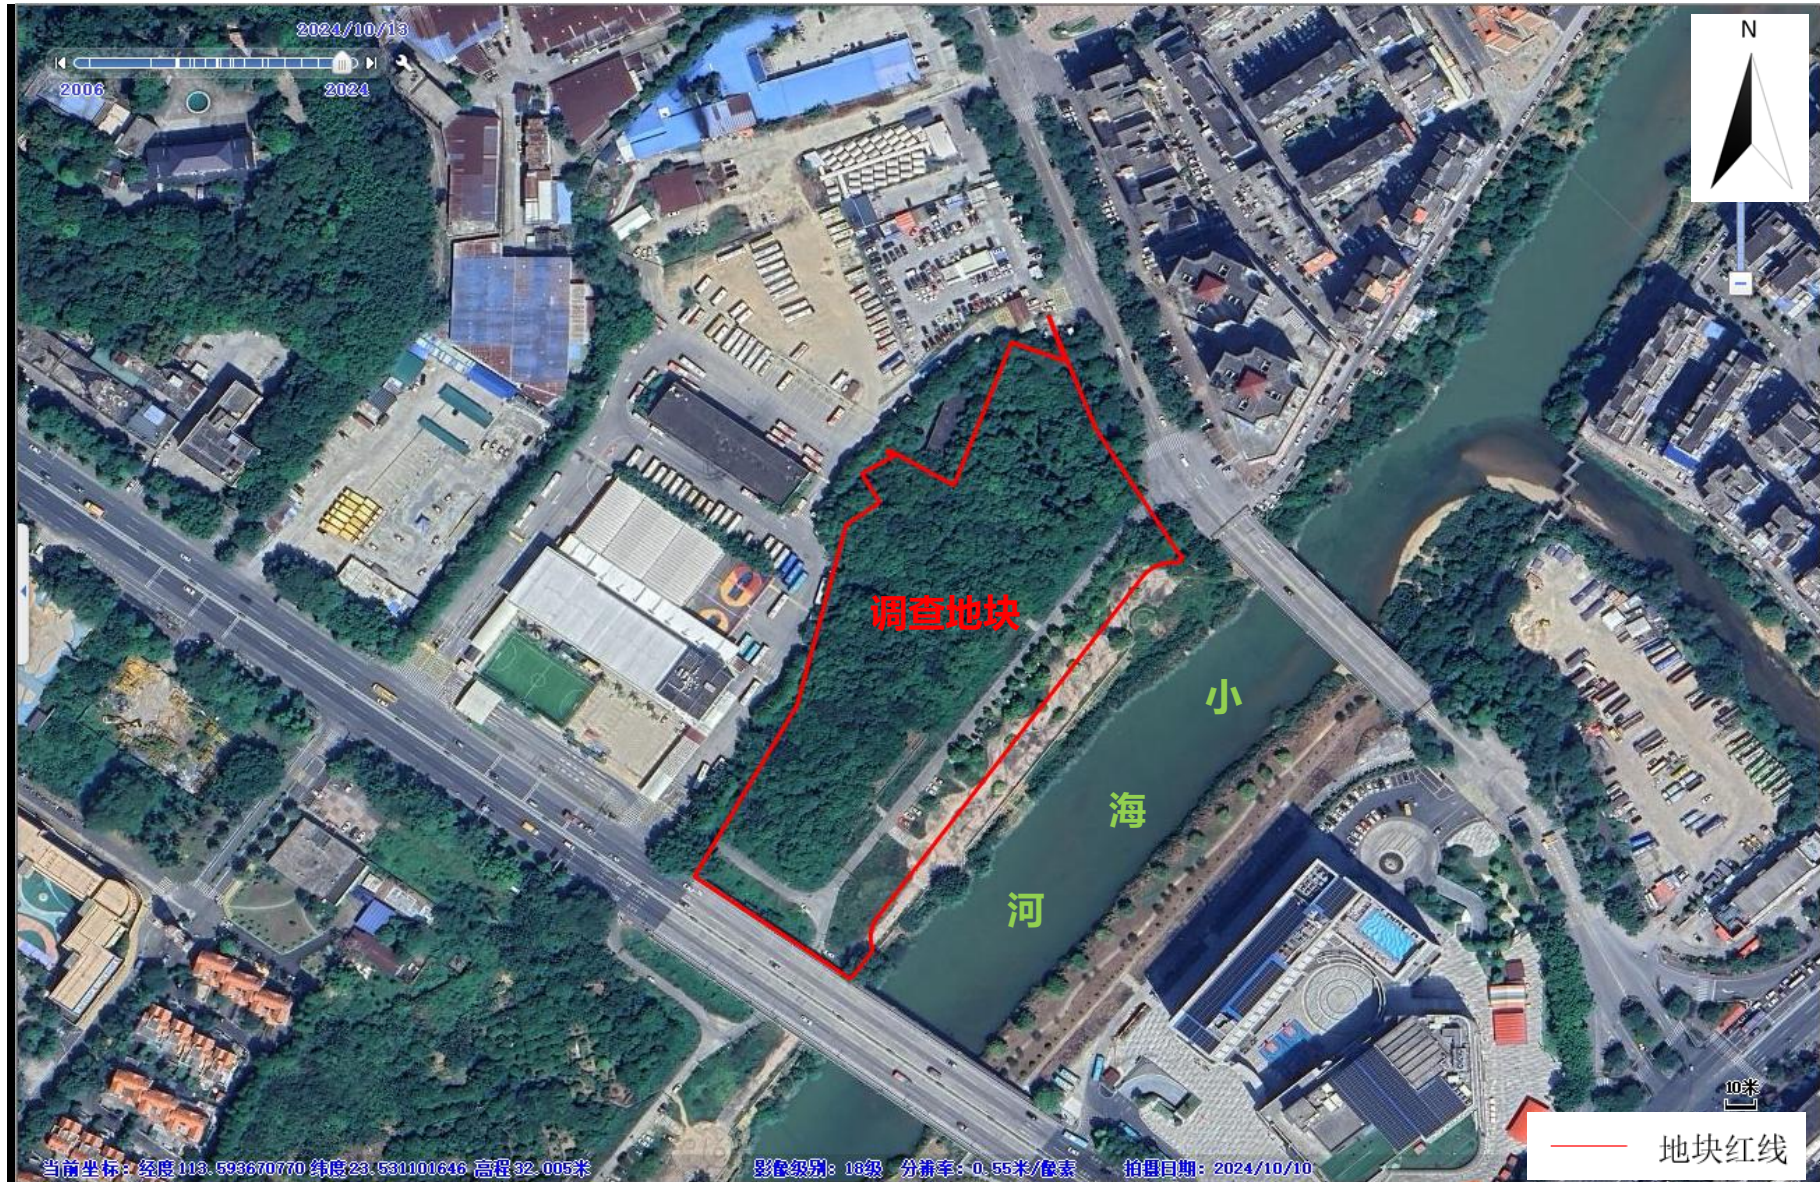
图 1.4-2 本地块调查红线范围

本地块调查范围为广州从化区禾仓村城中村改造项目客运站旁 32 亩集体用地地块，调查范围面积为 21863.26 平方米。调查范围红线拐点坐标见表 1.4-1，本地块用地界址点示意图见图 1.4-1，具体调查范围图 1.4-2。

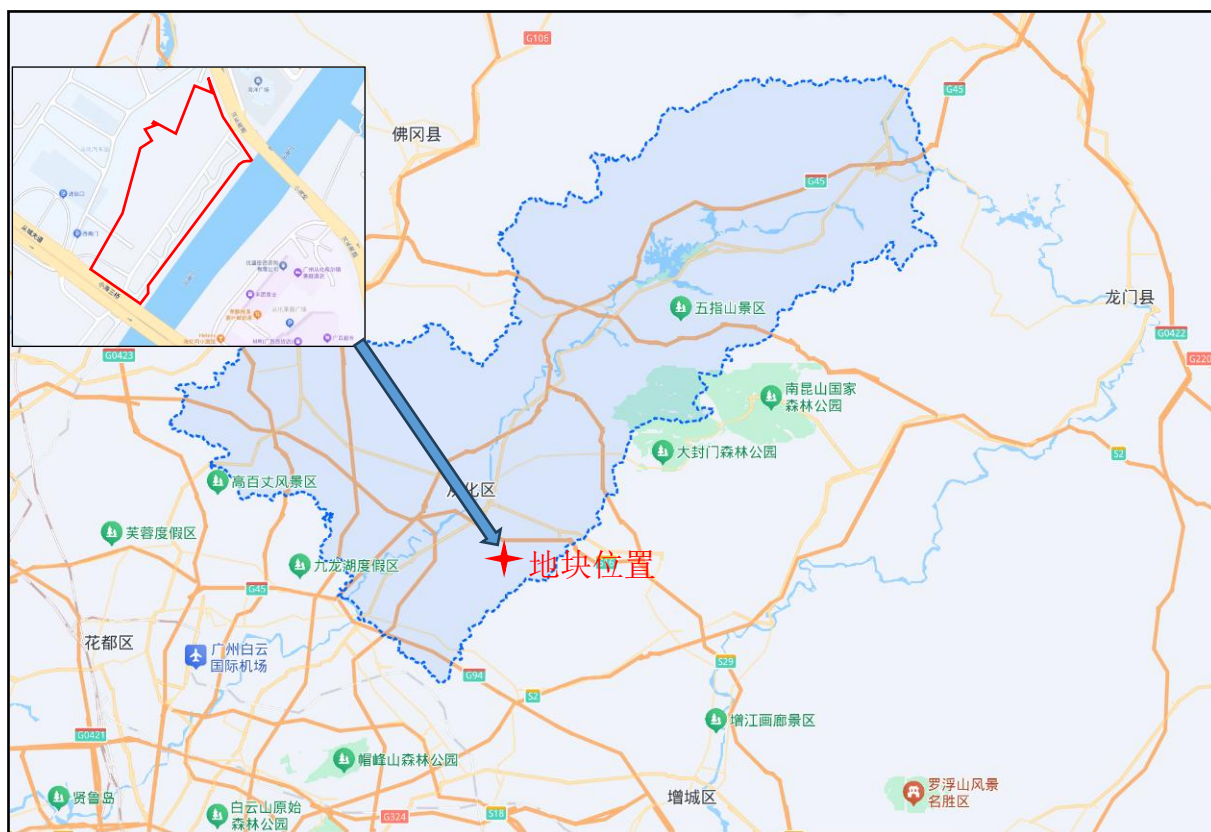
图 2.1-1 调查地块地理位置图

地块位于广州市从化区从城大道 28 号从化汽车客运站东侧，占地面积为 21863.26 平方米，中心地理坐标为：东经 113°35'42.83"，北纬 23°31'50.76"。地块东侧为小海河，南侧为从城大道，西侧、西北侧为原从化汽车客运站，北侧为河东南路。

调查地块地理位置见图 2.1-1。
